ISTITUTO DI ISTRUZIONE SUPERIORE PERITO-LEVI

OGGETTO: Richiesta urgente messa a norma

OGGETTO: SOPRALLUOGO 28.11.2023 I.I.S. PERITO LEVI

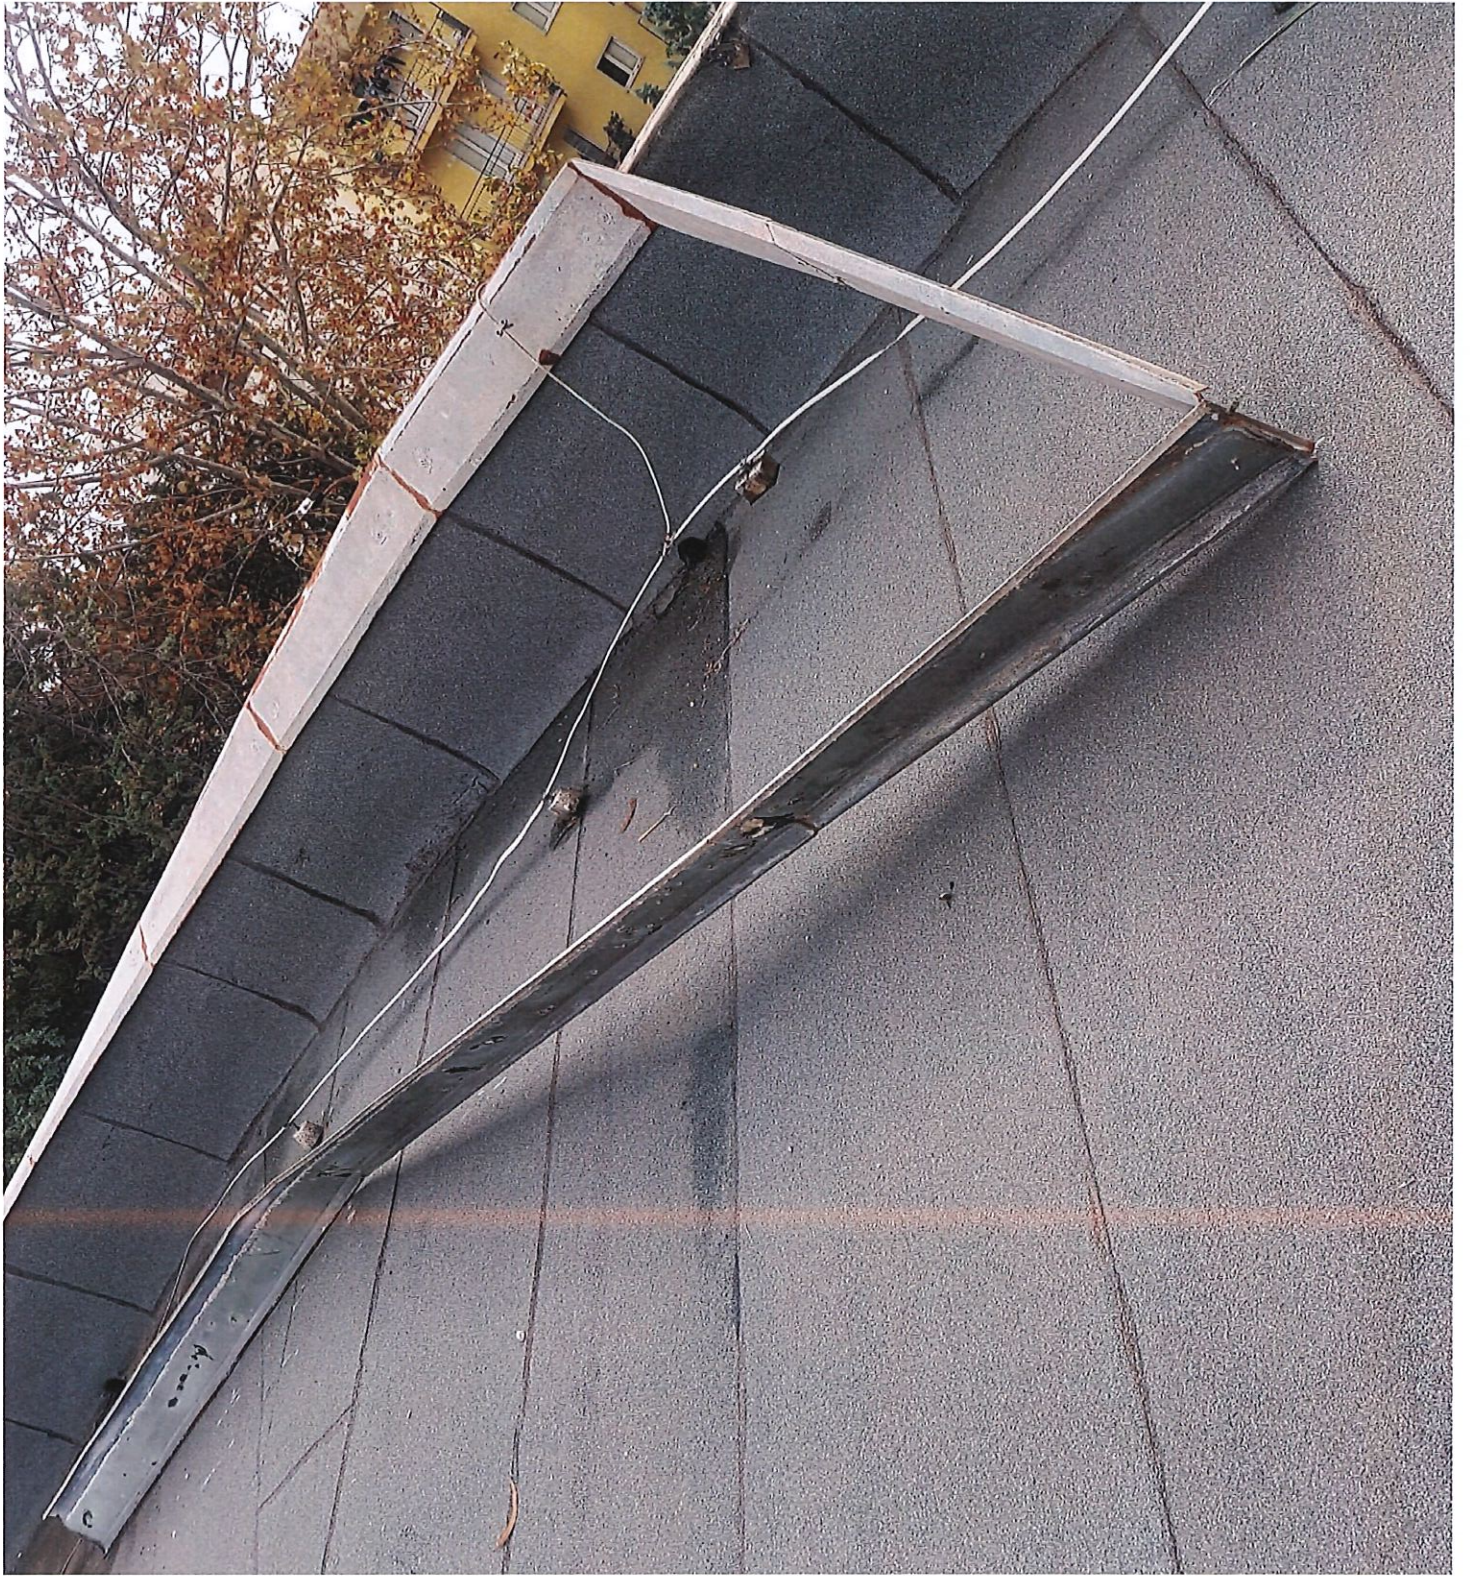
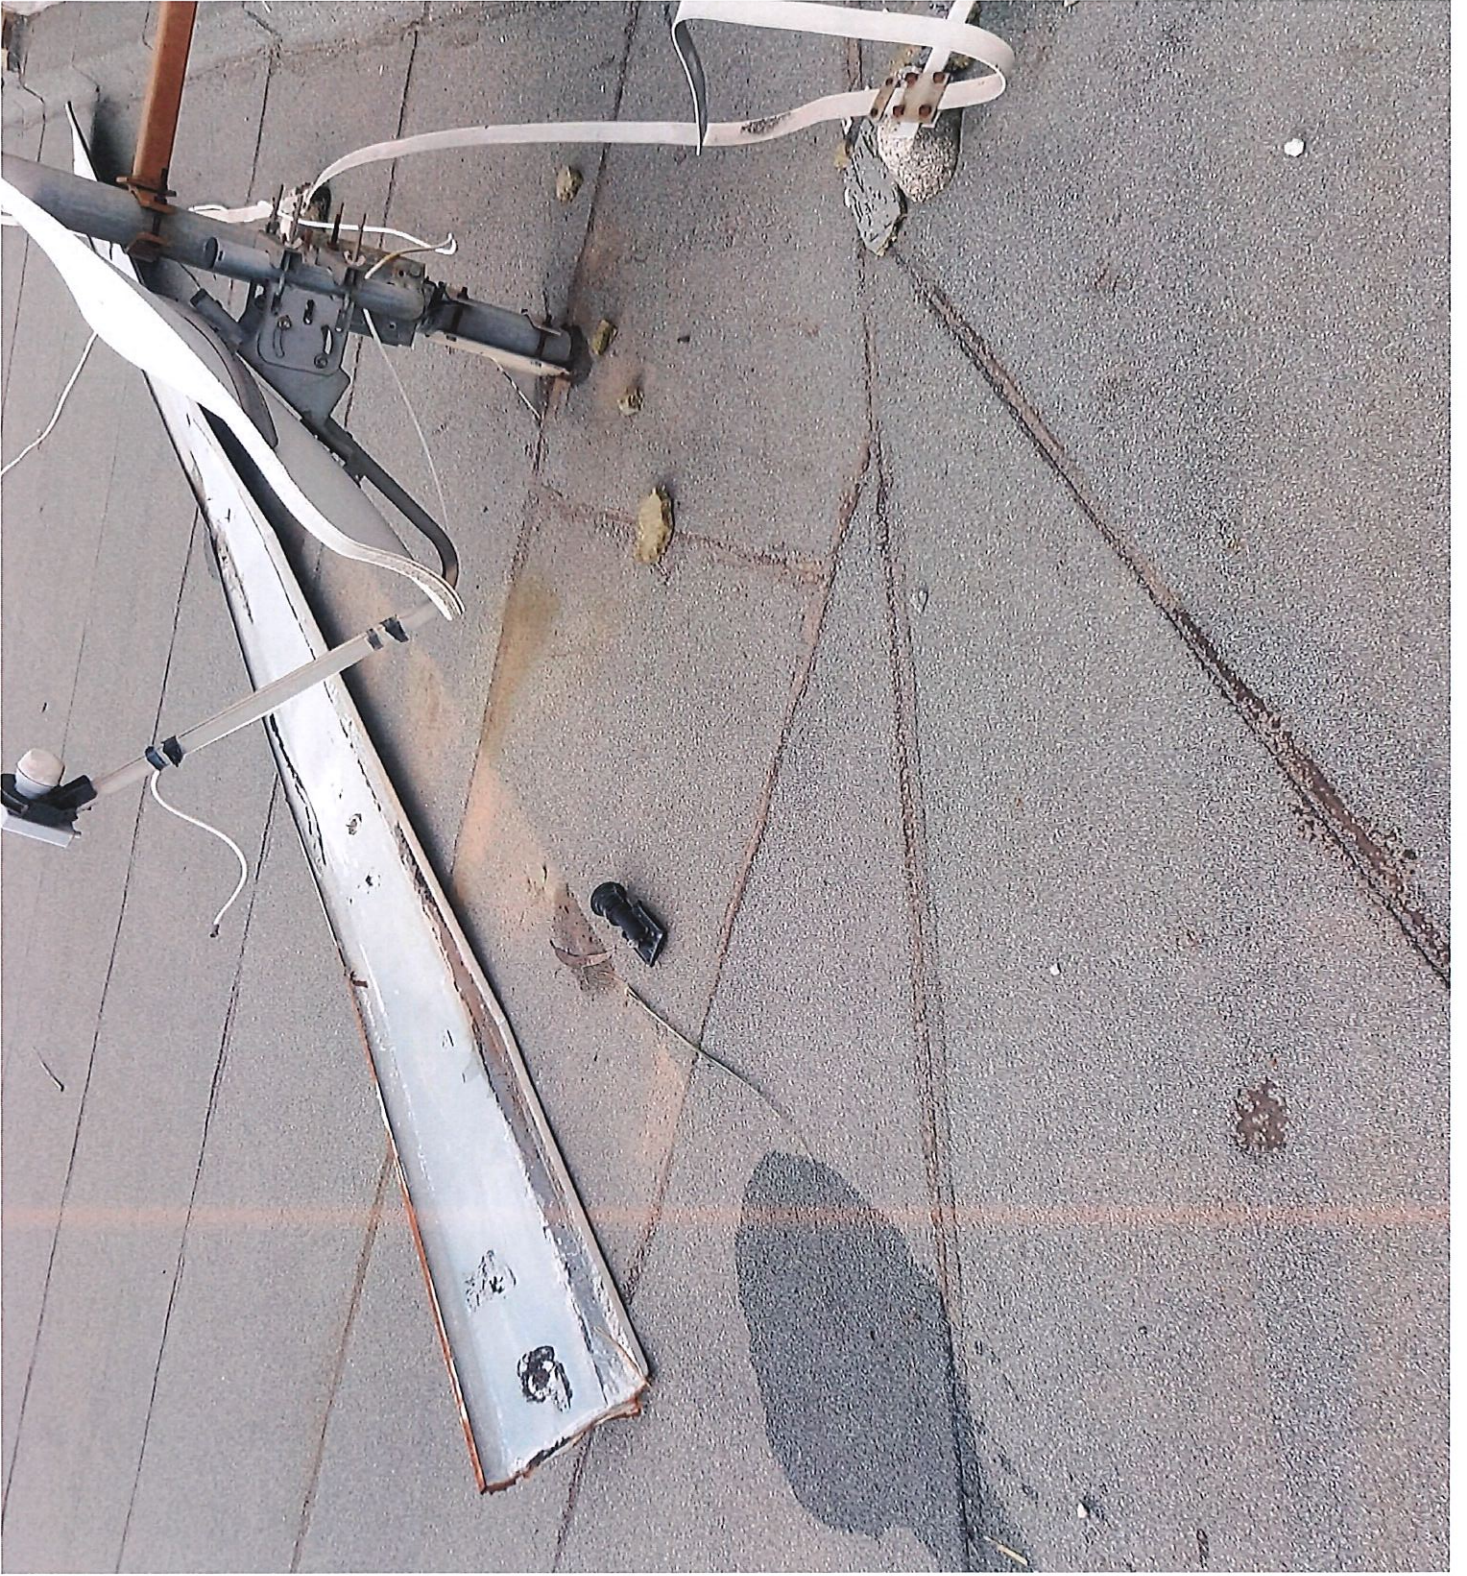
Dopo l'ispezione effettuata questa mattina presso l'Istituto I.I.S. Perito-Levi, si evidenzia la necessità immediata di rimuovere alcune lamiere del parapetto del tetto situato nella sede di via Pescara, 10 Eboli (SA), nello specifico nell'ala attualmente utilizzata dall'Istituto Agrario.

Queste lamiere presentano un rischio significativo di caduta in caso di forti raffiche di vento, come documentato nelle foto allegate. Si richiede un intervento tempestivo per garantire la sicurezza delle persone e la preservazione dell'ambiente circostante.

Si prega di effettuare urgentemente le riparazioni necessarie per ripristinare l'integrità strutturale dell'edificio e garantire un ambiente sicuro e funzionale per gli studenti e per i docenti.
